Vooronderzoek bodem Megchelen

Ontwikkeling Meghlo

10 januari 2022

Kenmerk R001-1281765LFK-V02-rlk-NL

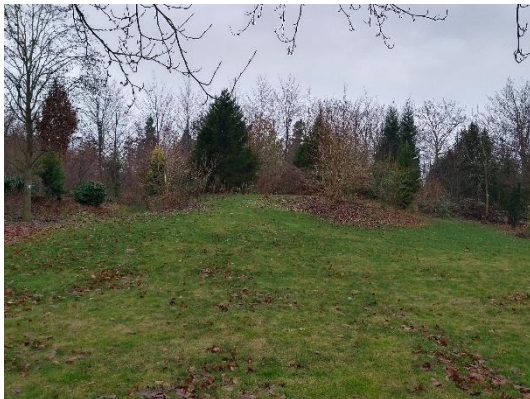
Uit het gesprek bleek dat de locatie omstreeks 1995 is ingericht als natuurlijk gebied. Door ontgraving en verplaatsing van gebiedseigen grond is een natuurlijk 'landschap' ontstaan. Verschillende soorten bomen zijn geplant. Tussen de bomen zijn paden aangelegd. Het gebroken puin van het puinpad is afkomstig van de gemeente Gendringen (nu gemeente Oude IJsselstreek) en als 'schoon materiaal' verklaard. Een certificaat van het gebroken puin is echter niet aanwezig.

Foto: Natuurlijk landschap

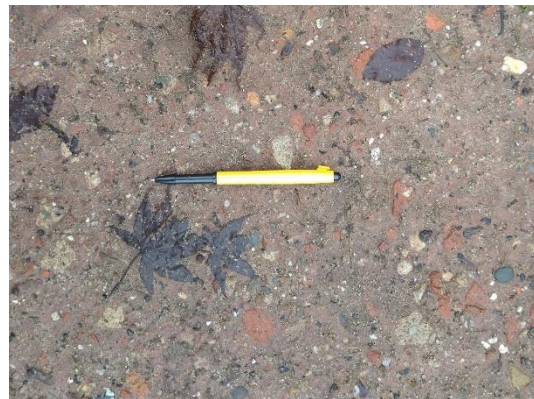
Foto: Puinpad

- Een puinpad aanwezig is. Het puinpad is omstreeks 1995 aangelegd en bestaat uit gebroken puin dat is aangeleverd door de gemeente Gendringen. Er is geen certificaat van aanwezig (zie paragraaf 2.7)
- In het verleden (20-30 jaar terug) plaatselijk bestrijdingsmiddelengebruik en bestrijdingsmiddelen opslag heeft plaatsgevonden. In het verleden zijn geen aanwijzingen gemeten voor de aanwezigheid van bestrijdingsmiddelen in grond en grondwater (EOCI en EOX). Sinds tien tot twaalf jaar vindt geen opslag en gebruik van bestrijdingsmiddelen meer plaats
- In het verleden tanks op de locatie aanwezig zijn geweest. Ter plaatse zijn geen verontreinigingen gemeten. De voormalige tanks zijn gesaneerd en verwijderd. Tegenwoordig bevinden zich geen tanks meer op de locatie

Op de locatie bevindt zich een puinpad bestaand uit gebroken puin. Het pad is omstreeks 1995 aangelegd en bestaat uit gebroken puin dat is aangeleverd door de gemeente Gendringen. Uit mondelinge informatie blijkt het materiaal afkomstig is van bouwafval uit de gemeente. Het materiaal als 'schoon' verklaard. Echter is geen certificaat aanwezig. Daarmee is de kwaliteit van het puin onbekend. Omdat het materiaal afkomstig is van bouwafval uit een asbestverdachte periode (1945-1993) is het materiaal mogelijk asbesthoudend.

Samenvattend wordt de locatie op basis van de bovenstaande informatie als mogelijk asbestverdacht beschouwd met name ter plaatse van het puinpad. Het overig terrein wordt als asbest onverdacht beschouwd.

In het kader van de aanvraag van een omgevingsvergunning (activiteit bouw) wordt geadviseerd een verkennend bodemonderzoek uit te voeren op de plaatsen waar de bouwactiviteiten (of grondroerende werkzaamheden) plaatsvinden.

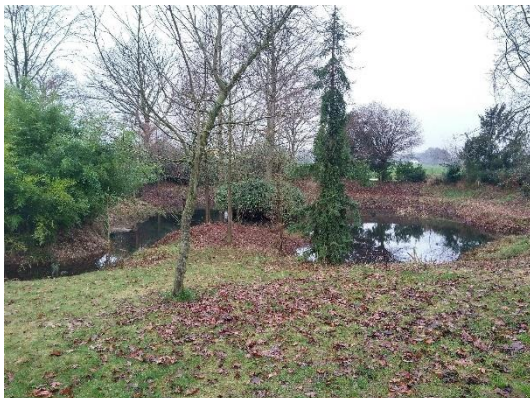
In het westen van de locatie is een vijver aangelegd. De ondergrond bestaat uit klei. Het hemelwater van de locatie wordt afgevoerd naar dat vijver.

Foto: Vijver

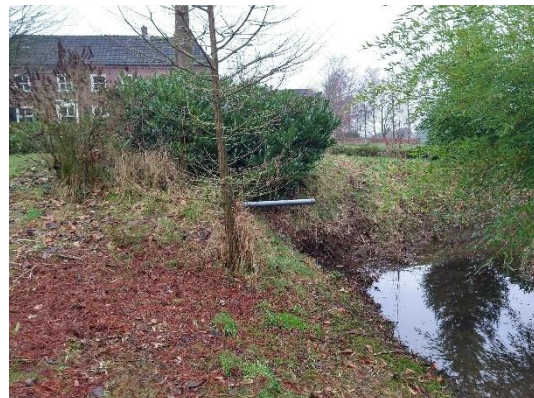
Foto: Hemelwater afvoer in vijver

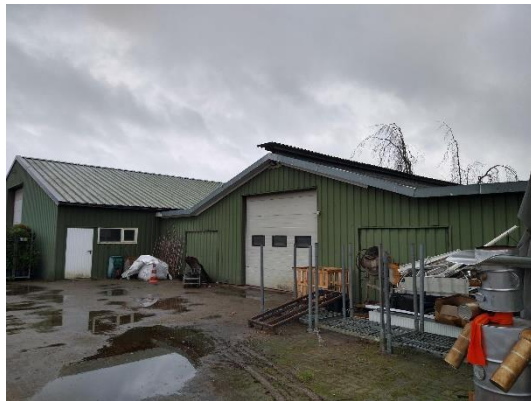
Op het westelijk gedeelte bevindt zich een schuur waar gedeeltelijk asbesthoudende golfplaten op aanwezig zijn (middelste gedeelte). Het hemelwater wordt via een niet asbesthoudend dak af en wordt via een regenpijp over een klinkerverharding afgevoerd. Een voormalig asbesthoudend dak op een kleine achterliggende schuur is vervangen door een niet asbesthoudend dak.

Foto: Schuur met asbestdak

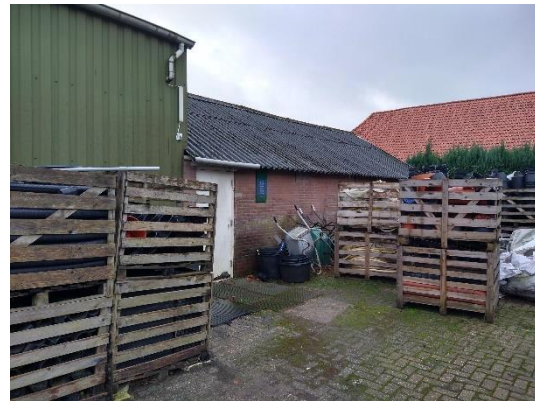
In en naast de schuren vindt opslag plaats van bakken en (houten)kisten. Daarnaast staat in de schuur een kleine heftruck. De heftruck wordt middels een jerrycan en trechter handmatig getankt op de vloestof kerende vloer.

Foto: Vervangen asbestdak en opslag materiaal

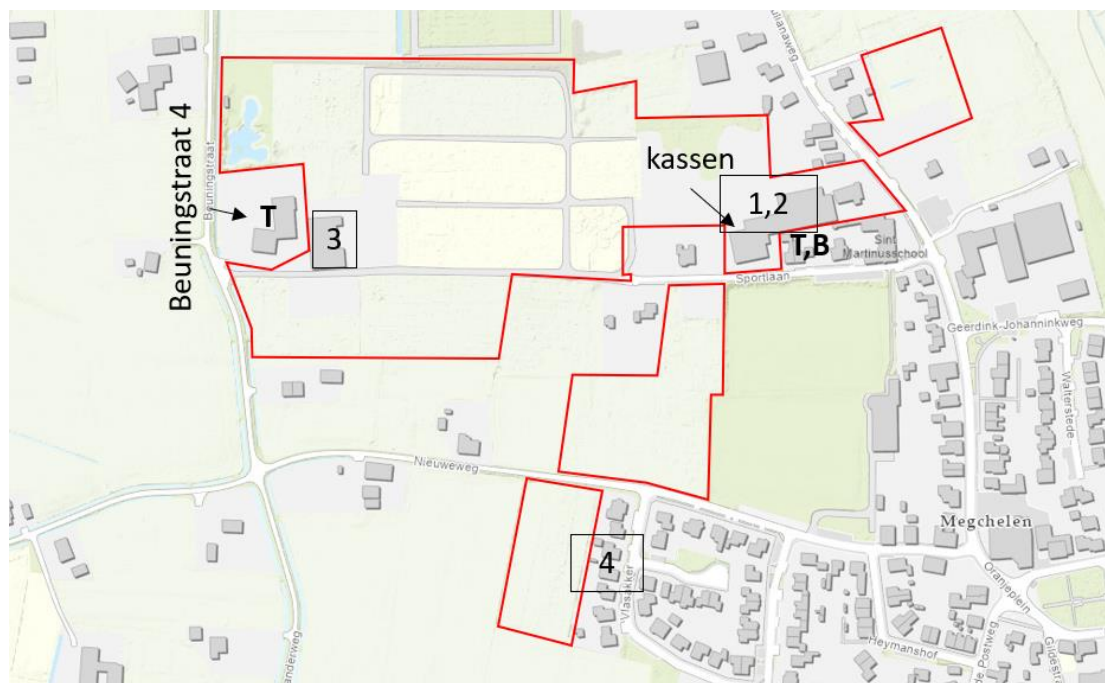
Figuur 2.3 Overzicht bodemonderzoeken. Nummers 1-4: globale ligging onderzoeken, T: ligging voormalige tank, B: voormalige bestrijdingsmiddelenopslag

Uit het inventariserend bodemonderzoek (1) blijkt dat de bedrijfsactiviteiten op de locatie in de jaren '40 zijn gestart. In de loop der jaren is door aankoop van grond en een ruilverkaveling het oppervlak van de locatie toegenomen. In december 1994 is het melkveebedrijf aan de Beuningstraat 4 gekocht. Op het erf van deze voormalige boerderij heeft een bovengrondse dieseltank gestaan.

Uit het inventariserend bodemonderzoek (2) blijkt dat ter plaatse de bovengrondse dieseltank geen verhoogde gehalten aan olieproducten zijn gemeten. Verder blijkt dat het algemene beeld van de grond licht verontreinigd is met PAK in de bovengrond en nikkel in de ondergrond. Het grondwater is licht is licht verontreinigd met zware metalen (cadmium, nikkel en zink).

Uit een bodemonderzoek uit 1995 (3) blijkt dat ter plaatse van de te bouwen kassen aan de Julianaweg 21 een bovengrondse olietank en een opslag van bestrijdingsmiddelen gesitueerd was. Zintuiglijk zijn er tijdens het onderzoek geen bijzonderheden waargenomen die duiden op een verontreiniging in grond en grondwater. Analytisch is ter plaatse de bovengrondse tank geen verontreiniging gemeten. Op het overig gedeelte van de locatie is in de grond een licht verhoogd gehalte aan PAK gemeten. Er zijn geen parameters gemeten (EOCI) die kunnen duiden op een verontreiniging met bestrijdingsmiddelen. In het grondwater een licht verhoogde concentratie aan zware metalen (cadmium, nikkel en zink) gemeten ten opzichte van de streefwaarde. De concentratie aan EOX is niet verhoogd aangetoond.

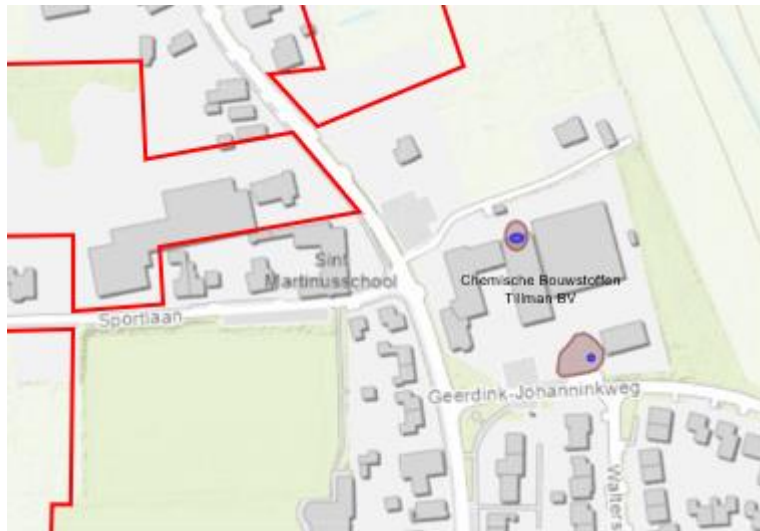
Buiten de onderzoekslocatie bevindt zich ten oosten het Chemische Bouwstoffen Bedrijf Tillman BV aan de Julianaweg / Pastor-Geerdink-Johannesweg. Ter plaatse zijn in het verleden meerdere bodemonderzoeken uitgevoerd (5-8). Uit de informatie blijkt dat het terrein over het algemeen licht verontreinigd is met aromaten en met PAK. Plaatselijk was er sprake van sterke verontreinigingen met minerale olie. Een sanering zal plaatsvinden tussen oktober 2021 en mei 2022 (8). Op basis van kaarten en cijfers van de provincie Gelderland, kaart bodemverontreinigingen, blijken de sterke verontreiniging op het noordelijke- en zuidelijke terreindeel in grond en grondwater al gesaneerd (zie figuur 2.5). Op basis hiervan wordt er geen negatieve invloed verwacht op de bodemkwaliteit ter plaatse de onderzoekslocatie.

Figuur 2.5 Ligging saneringslocatie Chemische Bouwstoffen Tillman BV (Bron: kaarten en cijfers provincie Gelderland, kaart bodemverontreinigingen). Huidige onderzoekslocatie rood omkaderd.

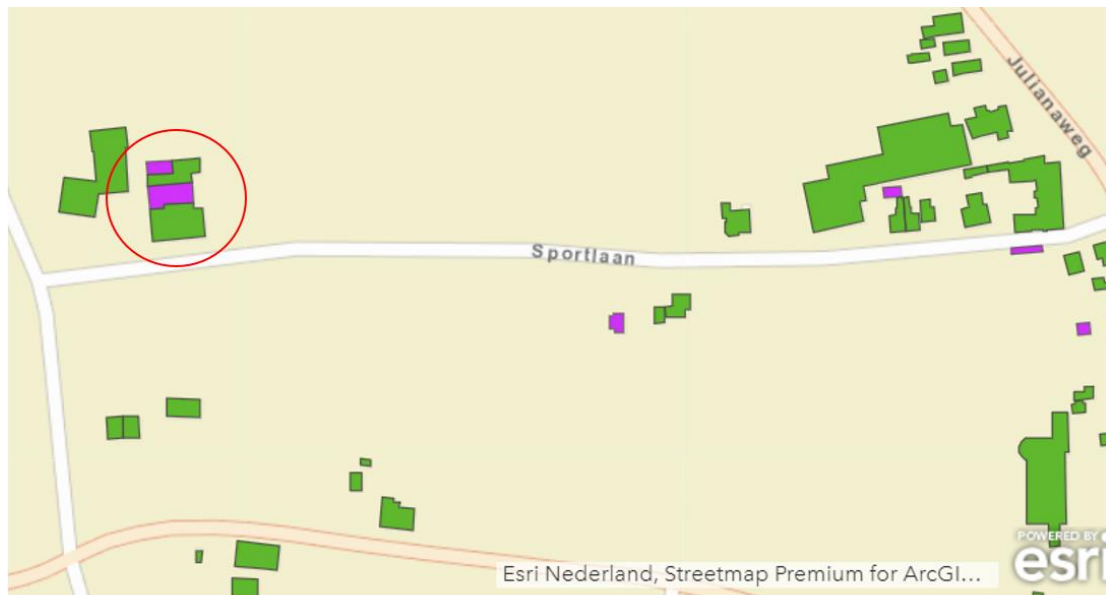
Het overig gedeelte van de onderzoekslocatie is en was grotendeels onbebouwd. Derhalve is de kans op asbest in grond gebaseerd op ouderdom van de schaars aanwezige en omliggende bebouwing. Door bouw- en/of sloopmateriaal van asbesthoudend bouw materiaal kan de bodem met asbest verontreinigd raken. De aanwezig bebouwing is gedeeltelijk ontstaan tijdens een asbestverdachte periode. Op basis van de asbestdakenkaart van de provincie Gelderland blijkt het dak van de meest westelijke pand/schuur mogelijk asbestverdacht. Uit de terreinverkenning werd bekend dat het dak van het middengedeelte van de schuur daadwerkelijk asbesthoudend is. Echter watert het hemelwater op een niet asbesthoudend vlakdak af en wordt afgevoerd via een regenpijp op een klinkerverharding.

De overige daken zijn niet verdacht op het voorkomen van asbest. In figuur 2.6 is een overzicht opgenomen van de asbestverdachte daken.

Figuur 2.6 Overzicht asbestverdacht daken. (Bron: asbestdakenkaart Gelderland).
