Projectnaam Kapelweg-Heidedijk Sinderen
Type onderzoek Bodem- en verhardingsonderzoek
Projectnummer 78384
Opdrachtgever Gemeente Oude IJsselstreek
 T.a.v. dhr. D. Schilderinck
 Postbus 42
 7080 AA Gendringen

Ons kenmerk R01-78384-RGE-d01
Status Definitief
Versienummer 1
Datum 16 december 2021

Bodem- en verhardingsonderzoek

Kapelweg-Heidedijk Sinderen

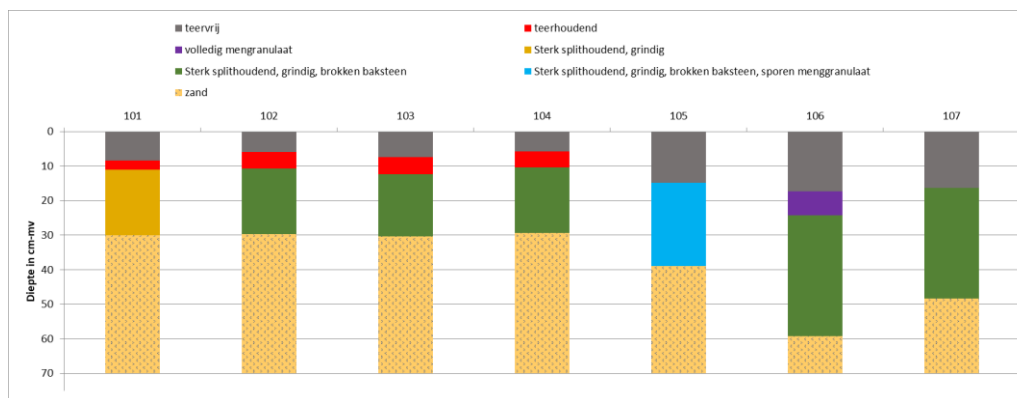
Grafiek 5.1: Opbouw wegconstructie na HPLC-analyses

In onderstaande grafiek 5.1 is per boorkern aangegeven wat de exacte constructieopbouw is en of eventuele asfaltlagen teerhoudend zijn. Hierbij zijn de gegevens uit het PAK-markeronderzoek, de laagopbouw en de HPLC analyses verwerkt.

In tabel 5.5 is op basis van de PAK-markertesten en analytische verificatie aangegeven of het vrijkomend asfalt als teervrij of teerhoudend is geclassificeerd.

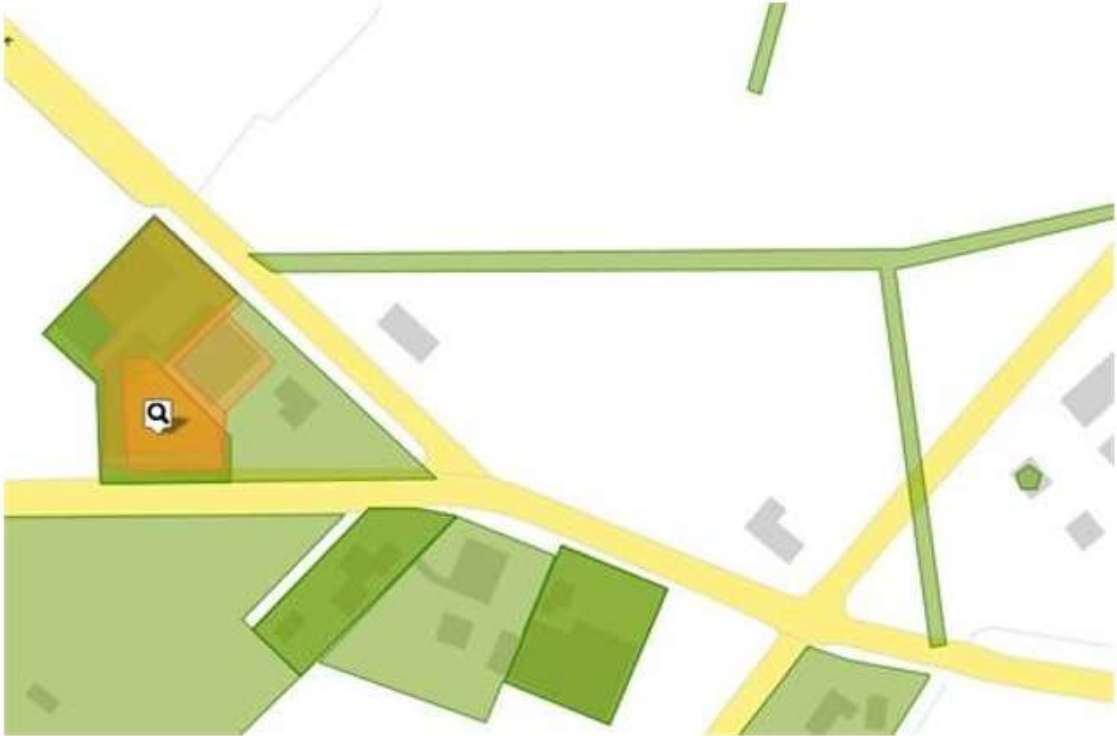
Locatie gedempte sloot

Uit door de gemeente verstrekte gegevens blijkt dat er mogelijk een gedempte sloot binnen de onderzoekslocatie aanwezig is.

De mogelijk gedempte sloot die door het onderzoeksgebied loopt is mogelijk gedempt met bodemvreemd materiaal en verdacht op verontreinigingen.
