# Verkennend bodemonderzoek

Veldstraat ter hoogte van Bongersstraat 62 te Ulft

Projectnummer: 2022-0513

Datum: 7-9-2022

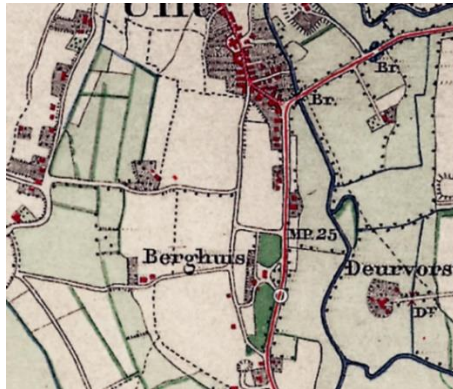
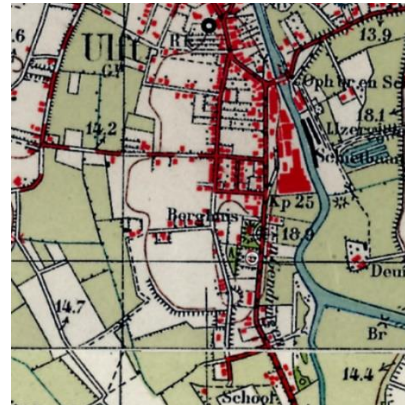
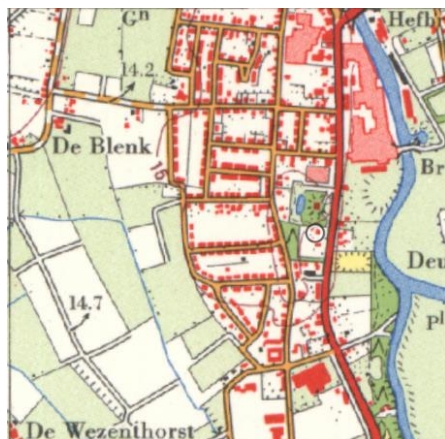
Voor het historisch onderzoek zijn de topografische kaarten van 1890 tot op heden bestudeerd. In onderstaande afbeeldingen zijn van de jaartallen 1890, 1936, 1974 en 2021 kaartuitsneden weergegeven (opvolgend).

Voor het historisch onderzoek zijn de topografische kaarten bestudeerd. Hieruit blijkt dat de onderzoekslocatie en directe omgeving daarvan tot 1938 als natuur in gebruik is geweest. Op historische kaarten vanaf deze periode is de onderzoekslocatie en directe omgeving daarvan ontwikkeld tot de huidige indeling (woning met tuin). De terreinindeling is sindsdien niet significant gewijzigd. De onderzoekslocatie is in gebruik als tuin nabij de huidige woning.

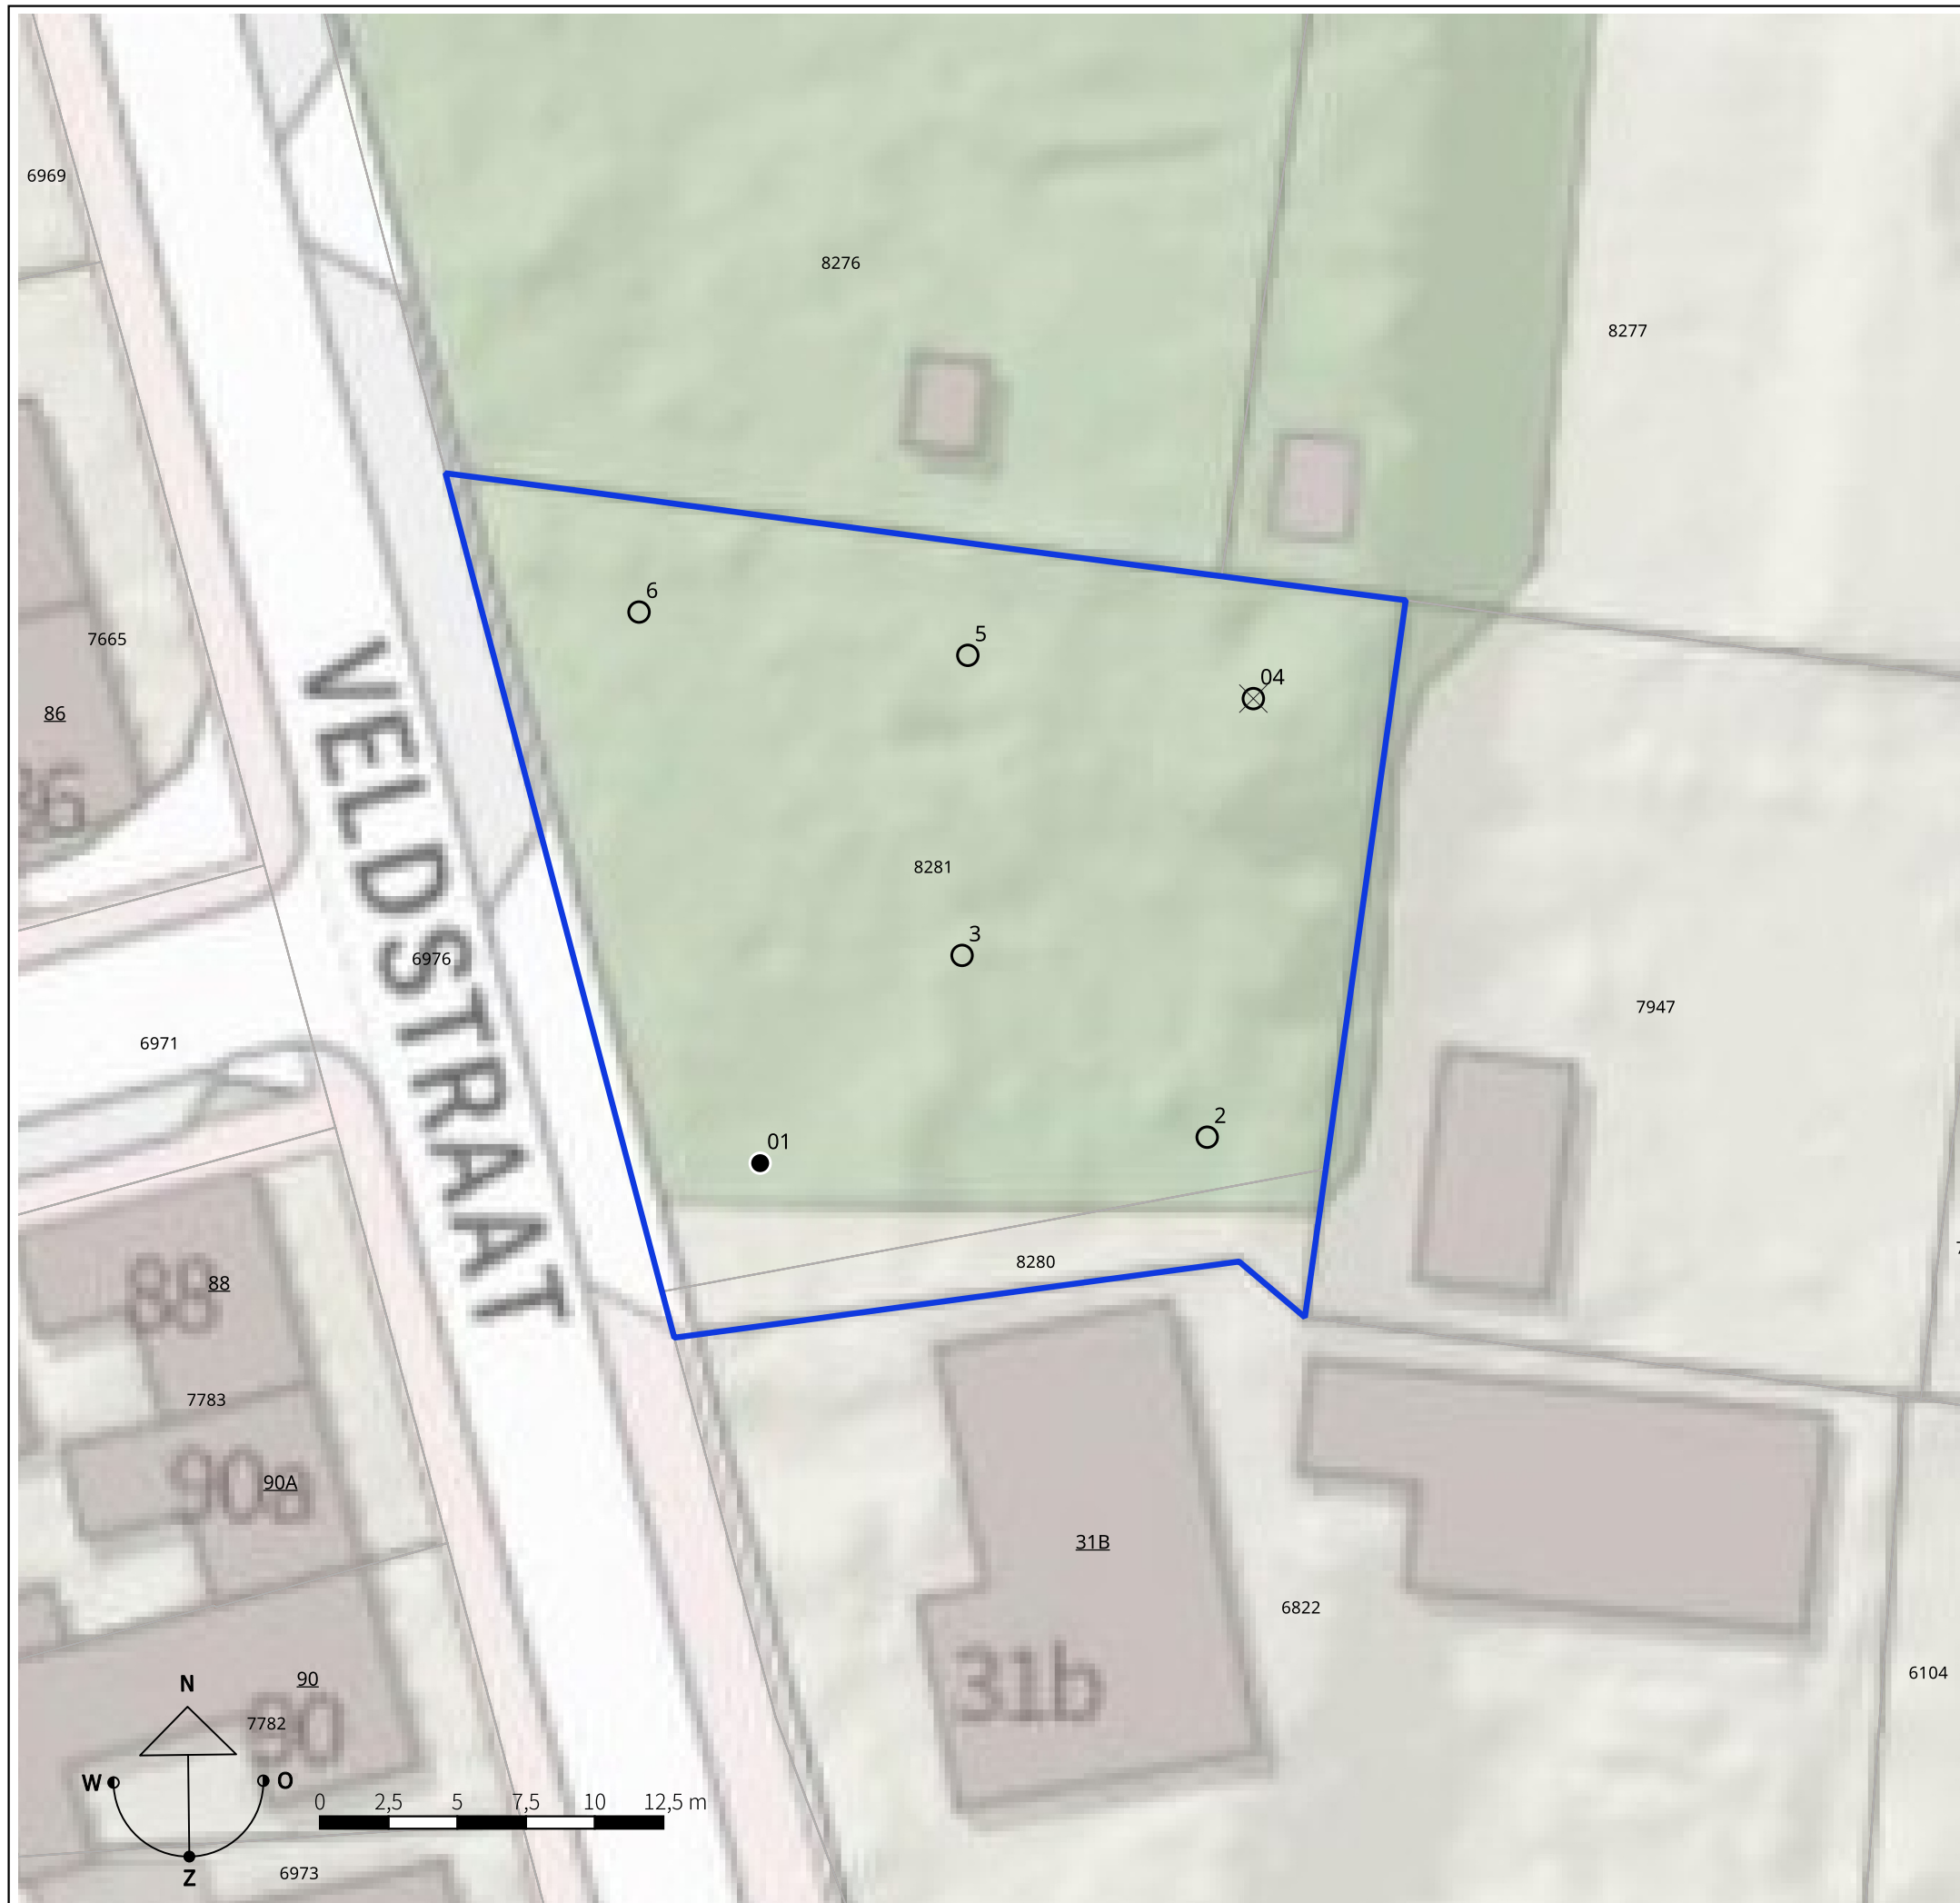
## Bijlage 2. Situatietekening

De posities van de onderzoekpunten zijn op de tekening in bijlage 2 weergegeven.

Het veldwerk is uitgevoerd op 21-7-2022 door de heer Nick Ruiter van Lycens B.V.. De posities van de onderzoekpunten zijn op de tekening in bijlage 2 weergegeven.

In totaal zijn er vier boringen verricht tot 0,5 m-mv (gecodeerd als 2, 3, 5 en 6), één boring tot 2,0 m-mv (gecodeerd als 1) en één boring is verricht tot 5,5 m-mv (gecodeerd als 4).
