gemeente : OUDE IJSSELSTREEK
postcode + plaats : 7084 AV BREEDENBROEK
straat + huisnr. : Molenweg 21
naam object :

oorspr. functie : Maalderij
huidige functie : Leegstaand

bouwjaar : 1939
architect :
bouwstijl/type : Traditioneel, streekeigen

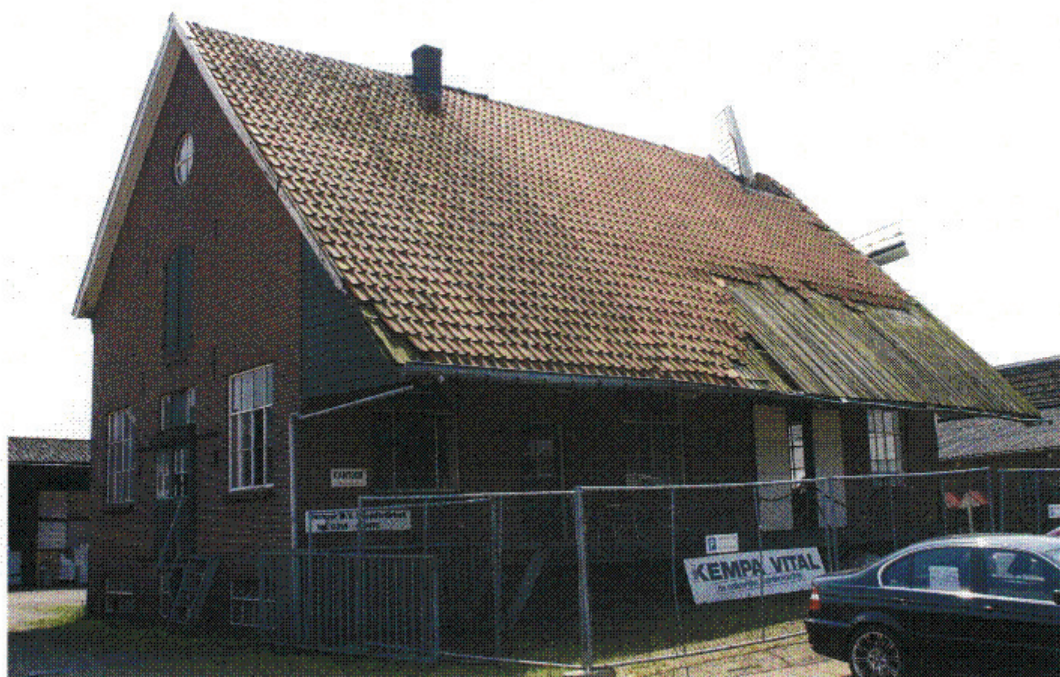
Voormalige maalderij, daterend uit 1939, gelegen aan de Molenweg 21 in Breedenbroek. De monumentenbescherming is alleen van toepassing op de maalderij en niet op de naastgelegen bijgebouwen. De molen heeft een ander adres en maakt derhalve geen deel uit van deze redengevende beschrijving.

De maalderij is gebouwd op een rechthoekige plattegrond en heeft twee en een halve bouwlaag onder een samengesteld dak, bestaande uit een lessenaardak en een zadeldak. Het dak is gedekt met rode Romaanse pannen. Op de nok van het dak bevindt zich een schoorsteen. De gevels zijn opgetrokken in baksteen, gemetseld in staand verband. De zijgevels zijn voorzien van enkele muurankers. De deur- en vensteropeningen worden aan de bovenzijde ontlast door een strek of rollaag. Aan de onderzijde van de rechthoekige vensters bevindt zich een bakstenen lekdorpel.
